# La gestion climatique aux AD78

Hélène GUICHARD-SPICA, directrice des Archives départementales des Yvelines  
Séminaire des Archives de France  
Grenoble, 27-29 septembre 2023

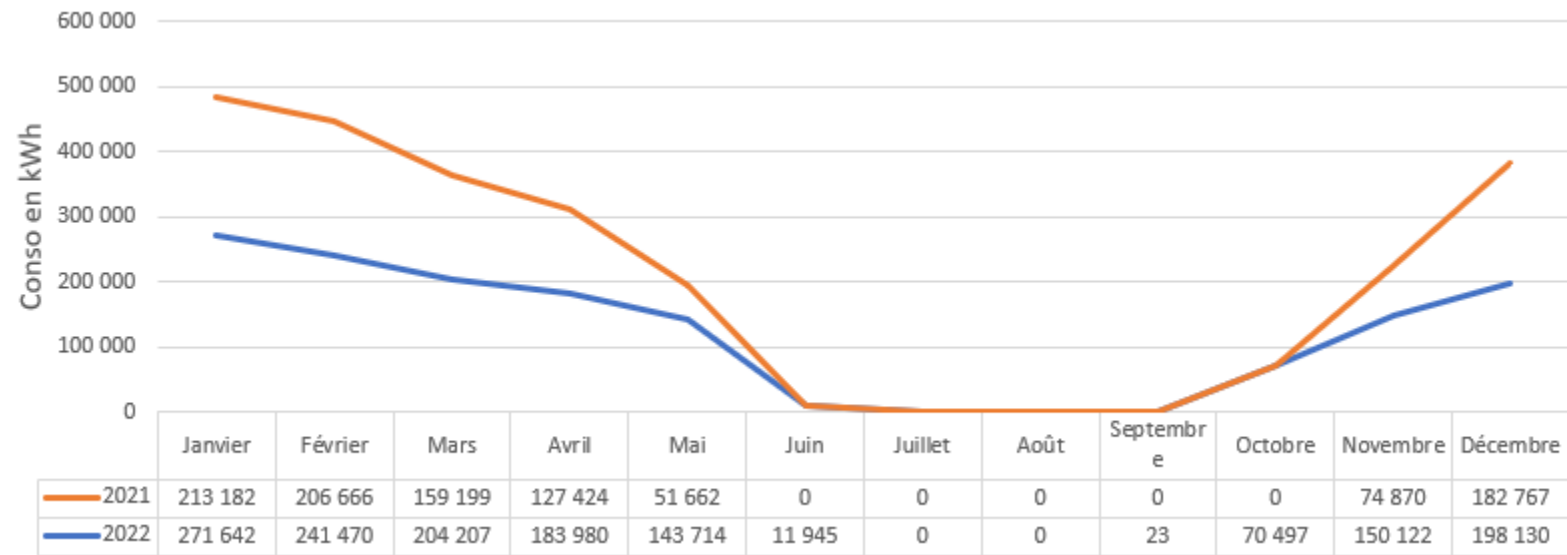
Consommation de gaz 2021-2022

# Une réduction de la consommation d'énergie notable
